Eglise du Sacré-Coeur Commune de Lourdes

TRAVAUX D'URGENCE ET DE CONSOLIDATION PHASE N°2

DEMANDE D'AUTORISATION DE TRAVAUX

NOTICE DE SÉCURITÉ INCENDIE / ACCESSIBILITÉ

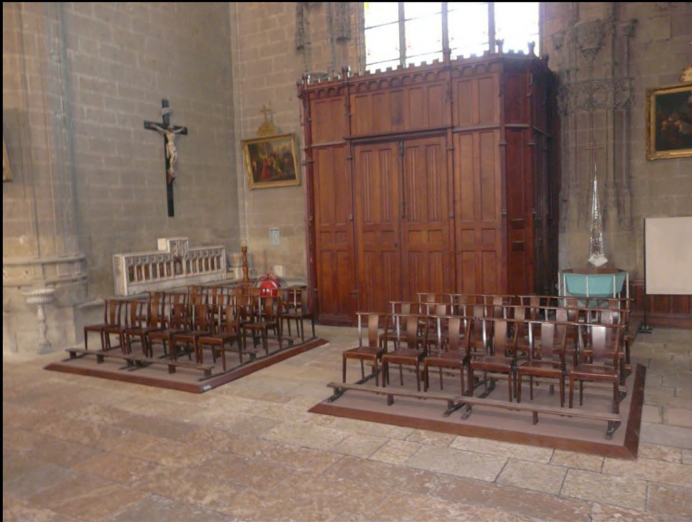
Cathédrale de Auch – Chauffage par estrade chauffante

Dynasun

Panneau de sol chauffant

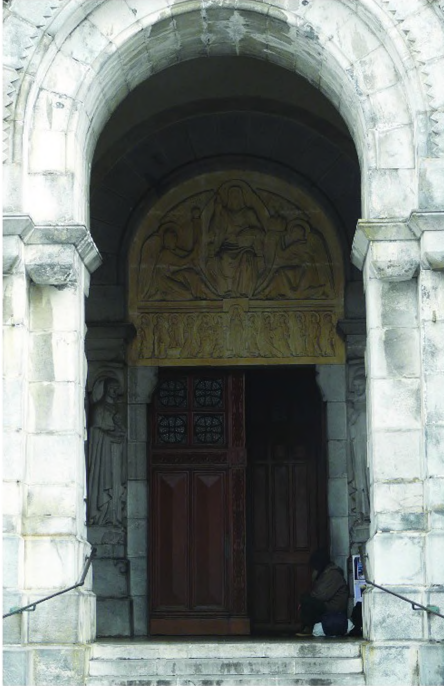
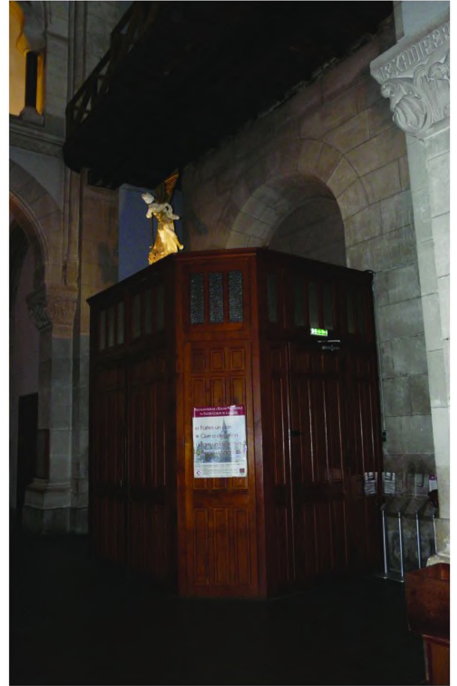
Portail Ouest : IS n°1 = 3UP

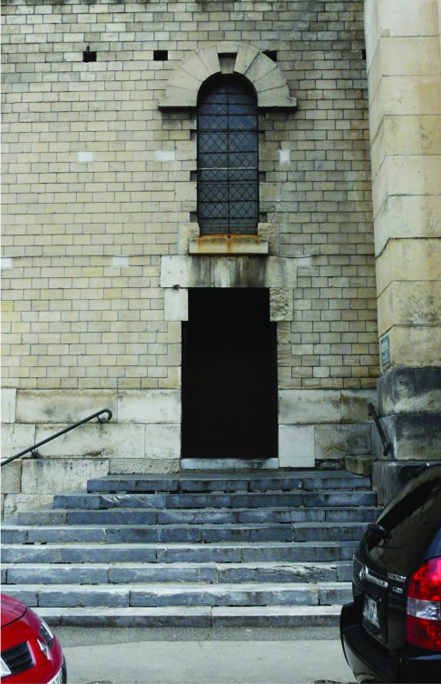
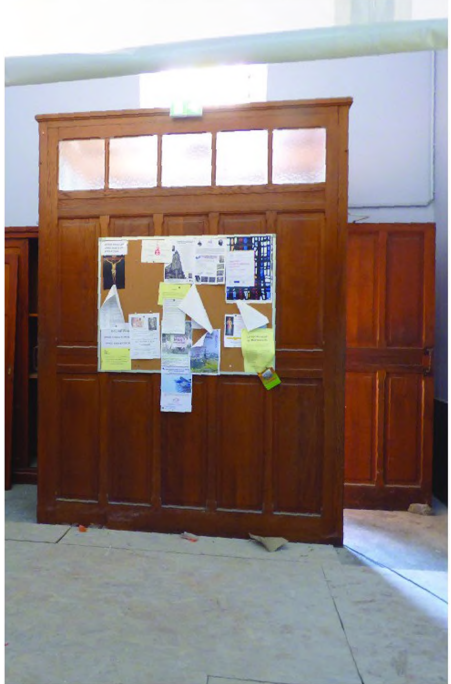
Portail Sud : IS n°2 = 2UP

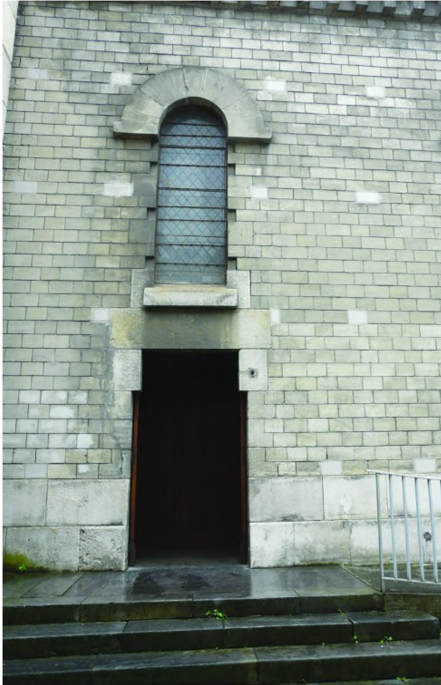
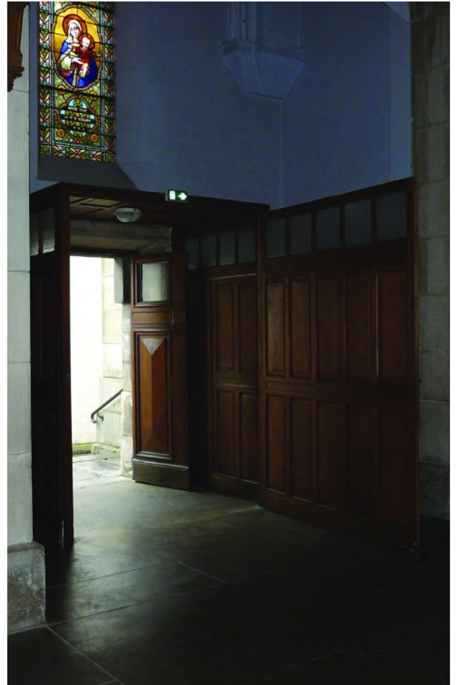
Portail Nord : IS n°3 = 2UP

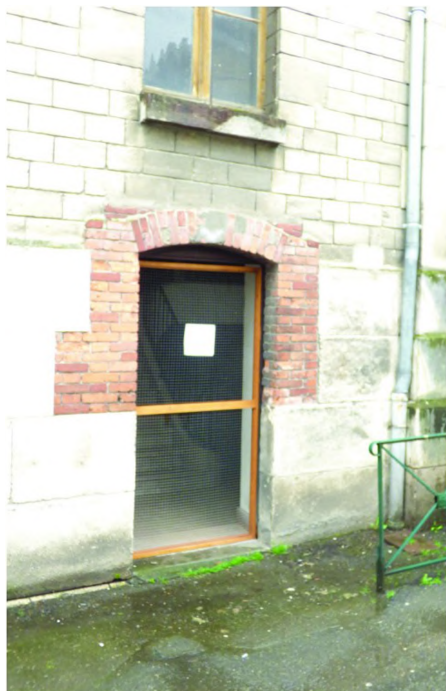
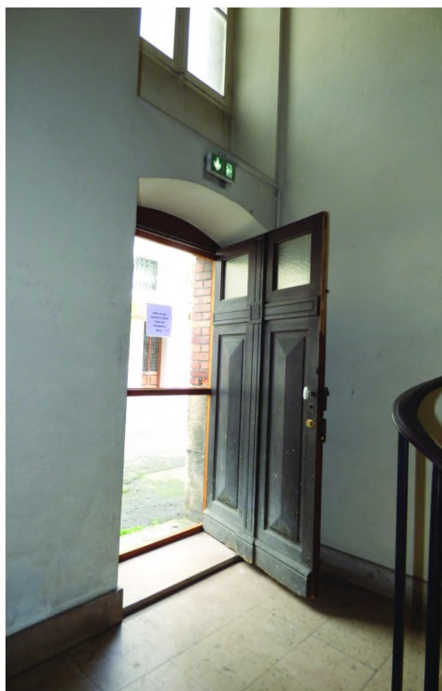
Porte Nord : IS n°4 = 1UP

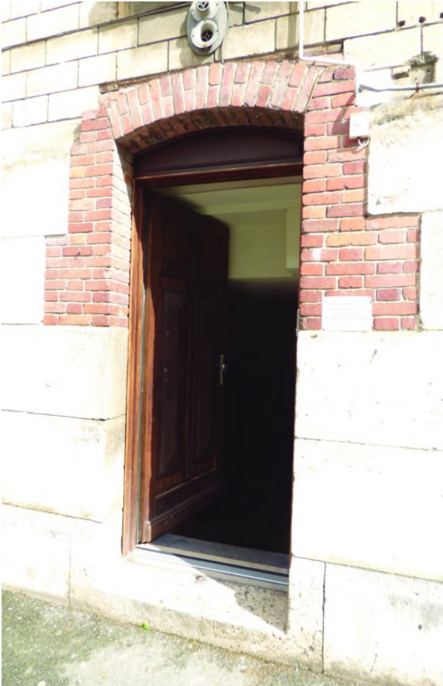
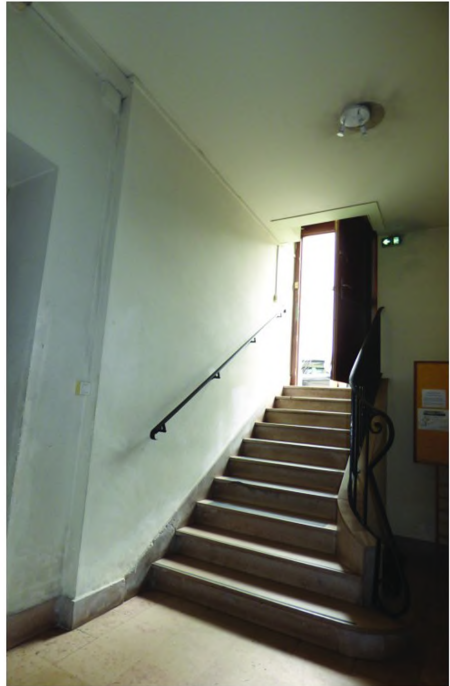
Porte Sud : IS n°5 = 1UP
